Die beiliegenden Fotos zeigen einen majestätischen, ca. 40 Jahre alten, geräumigen Bungalow in Best (NL), der zunächst völlig entkernt und dann außergewöhnlich großzügig und geschmackvoll von einem italienischen Architekten neu eingerichtet wurde.

Große Teile der Bodenfläche – ca. 200 m² – erhielten Bambusböden (nämlich Moso:Caramel, Massiv 15 x 96x 960 mm, Sidepressed), die in einer Spezialbehandlung (“Timbrieren“) auf die gewünschte Farbe (Opal) gebracht wurden.

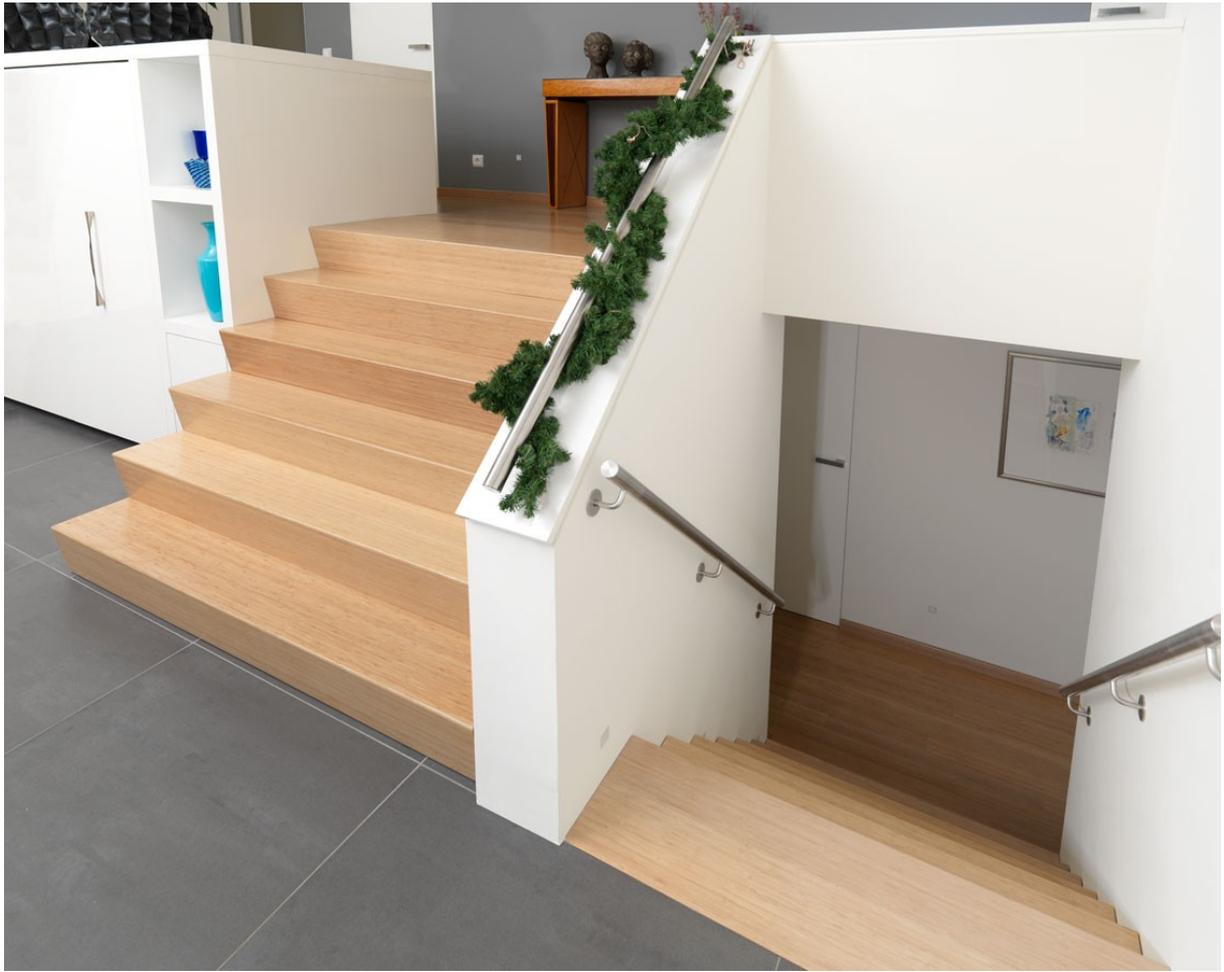
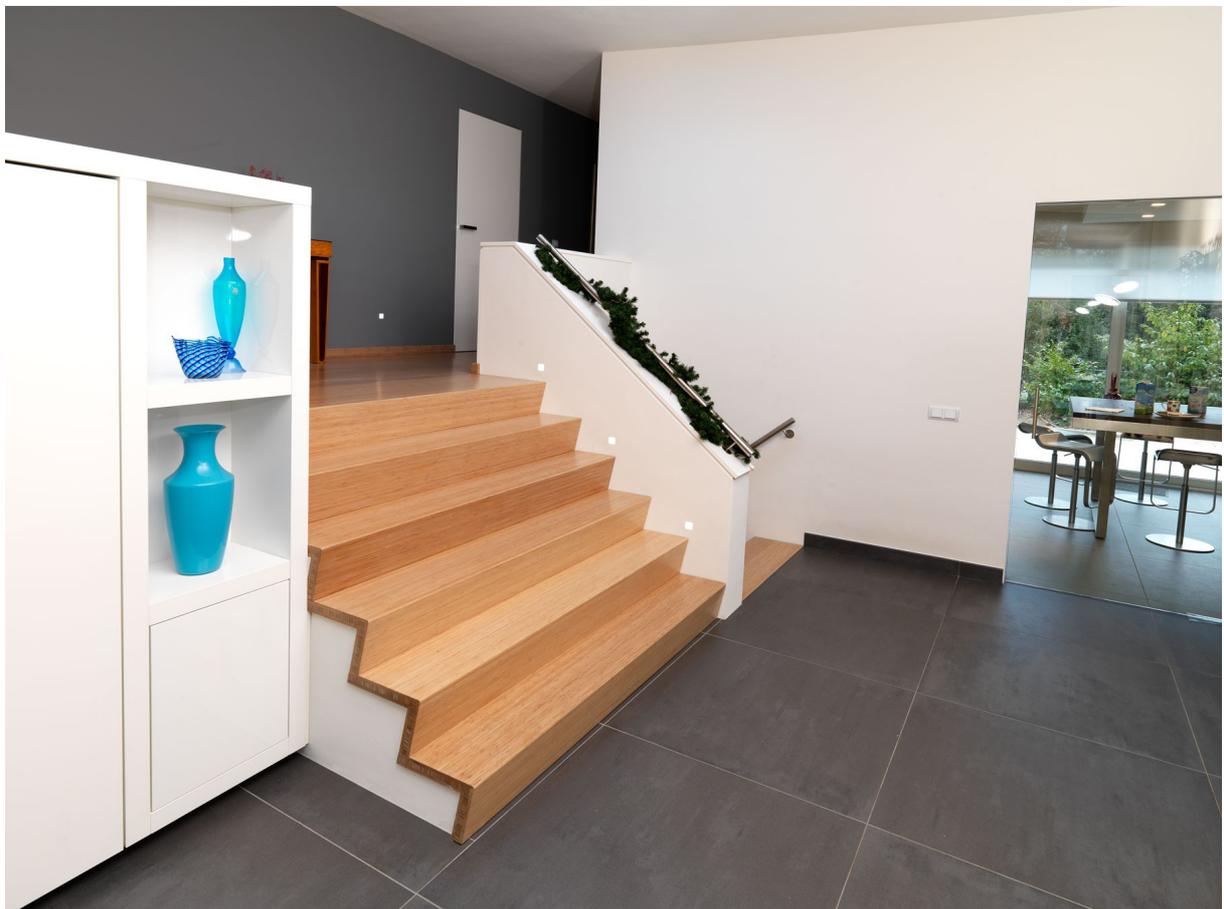
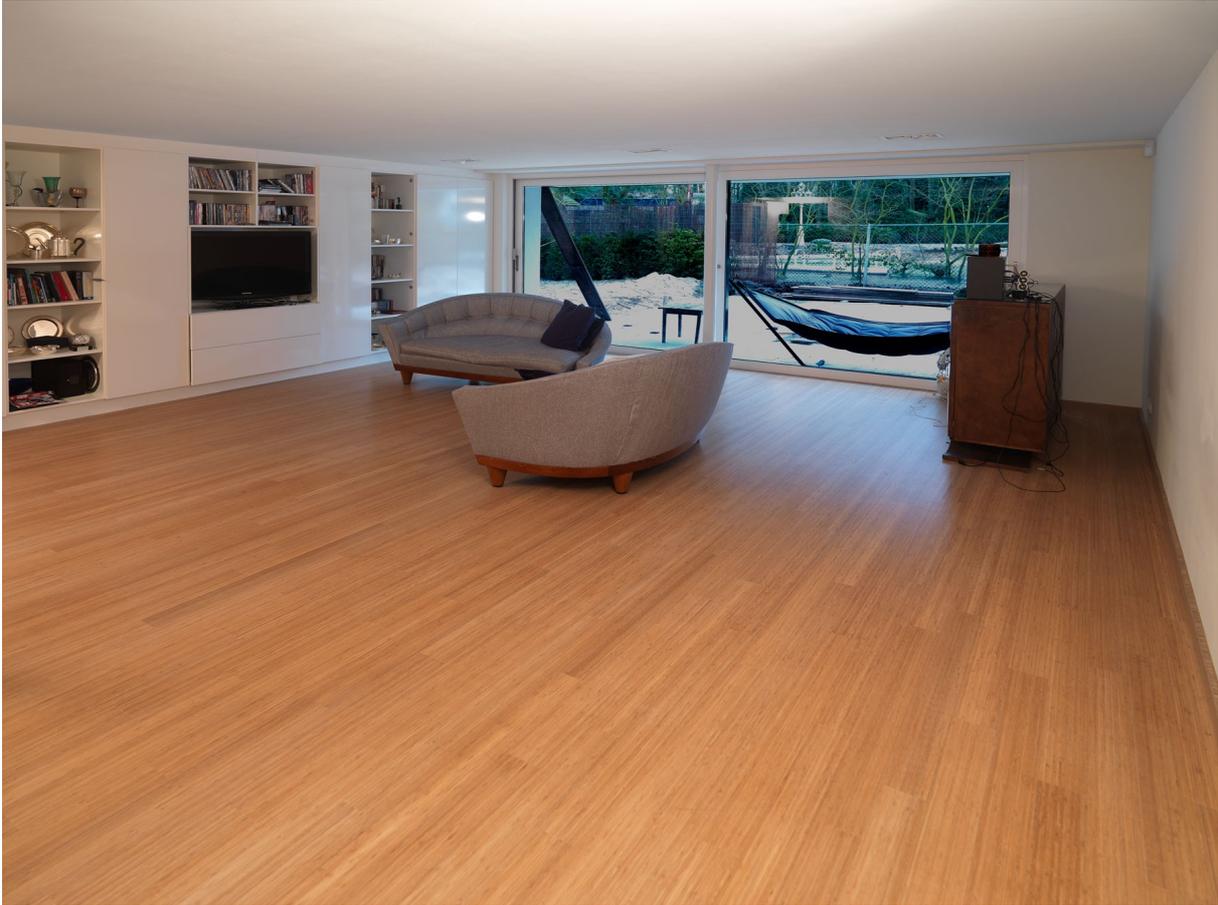
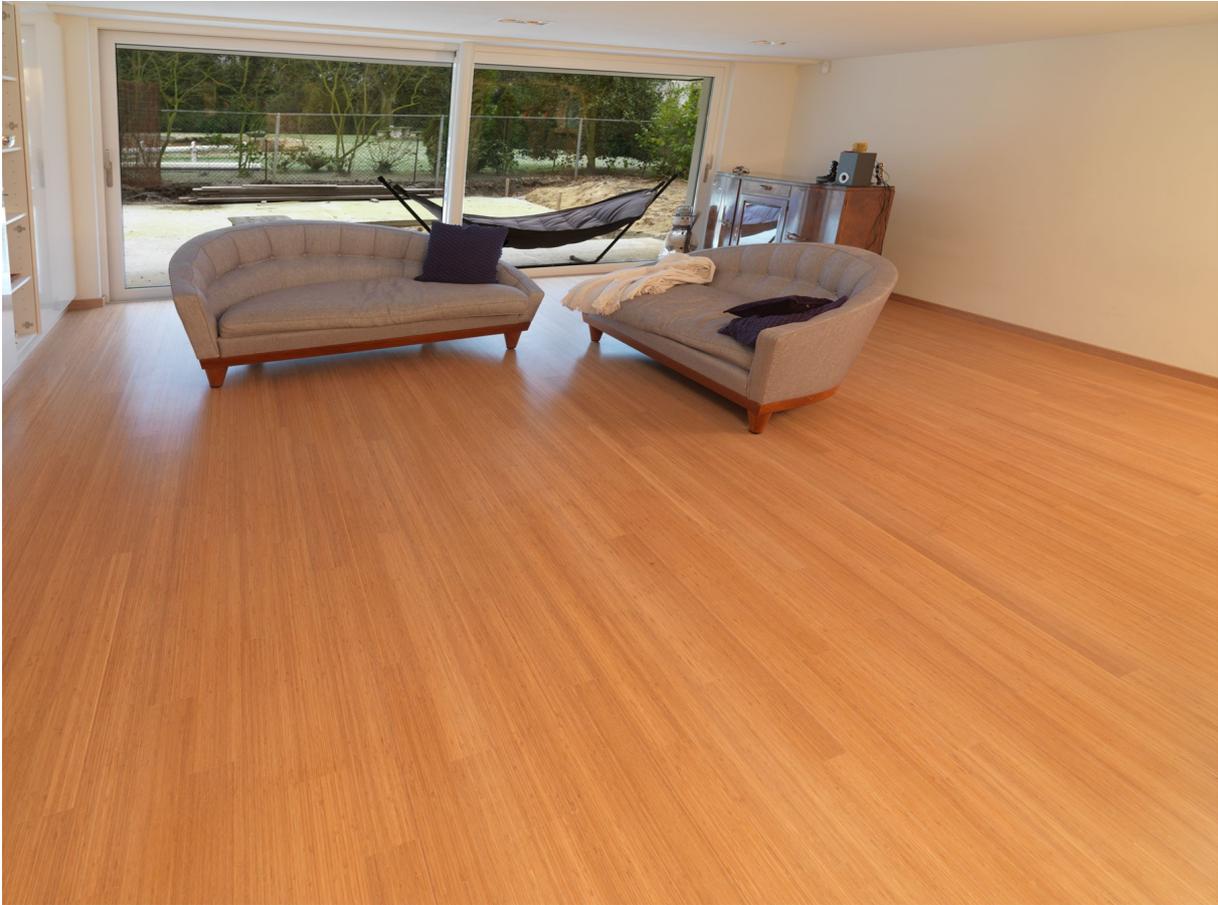
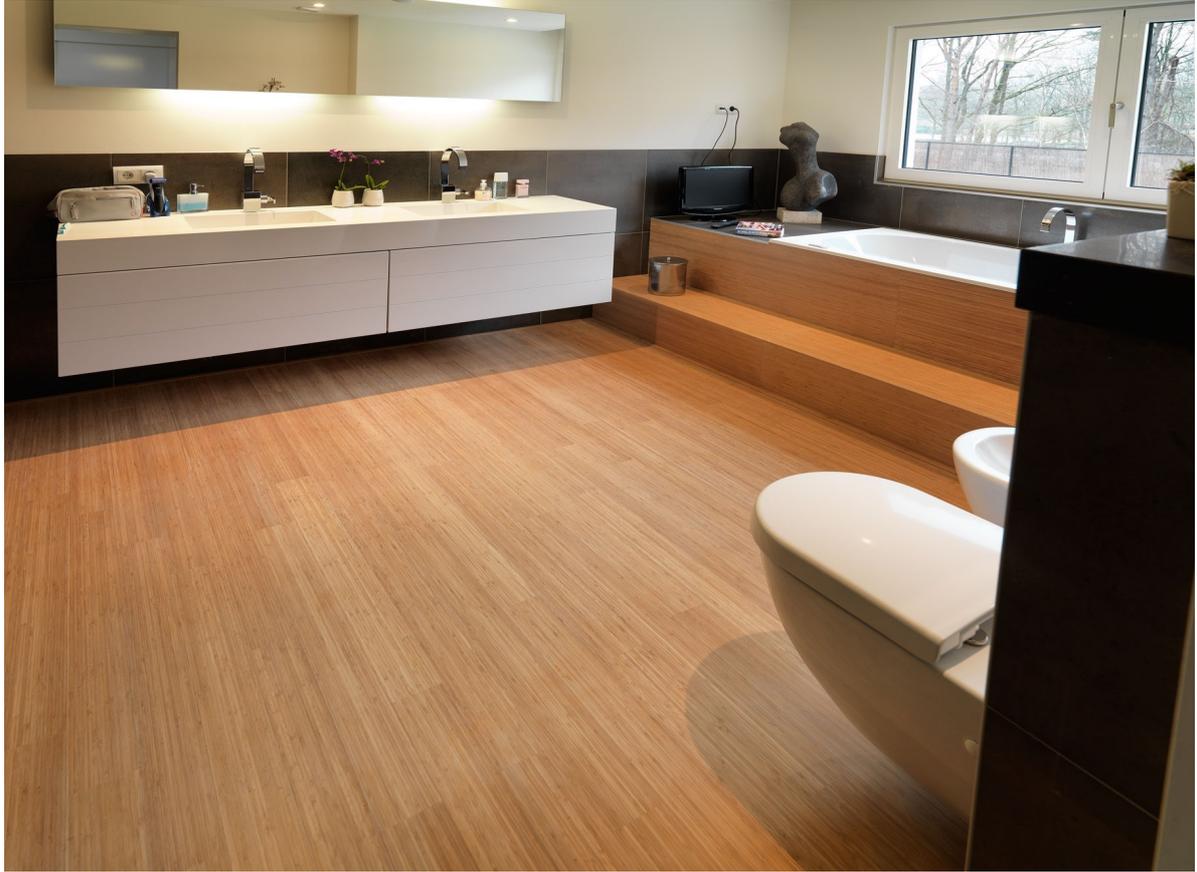
Zu betonen ist, dass alle Bambusböden auf Fußbodenheizung – als Hauptheizung – verlegt wurden.

Um in diesem Zusammenhang Fugenbildung in der Heizperiode zu vermeiden, fiel die Wahl natürlich auf das Elastilon-System (Elastilon Strong, 3 mm), so dass zwischen den Teilen, aus denen die Böden zusammengesetzt sind, eine starke elastische Verbindung besteht und Fugenbildung ausgeschlossen ist. Wären die Böden hier nämlich auf dem Unterboden verklebt worden, so dass die Bodenteile **unabhängig voneinander** quellen und vor allem schwinden könnten, wäre auf den Fotos deutlich eine Fugenbildung sichtbar. Hinzu gefügt werden muss, dass die Fotos gemacht wurden während einer strengen Frostperiode, mit einer Luftfeuchtigkeit von weniger als 30%.

Auch die Treppenpartien bestehen aus 40-mm-Bambus und wurden in der Werkstatt von Osbe gefertigt und mit Elastilon Lock befestigt.
